Cheminement piéton : Dysfonctionnements et propositions

Pour alimenter la réflexion sur ce thème, la commission « Piétons » de l'UCIL a entrepris, en 2013, une série de « Visites en marchant » dans différents quartiers et communes de la Métropole.

Le premier objectif est de réaliser un bilan factuel des dysfonctionnements qui sont la normalité du quotidien des piétons aujourd'hui, sans oublier les réalisations positives. Le second est de proposer des améliorations qui permettraient soit pour les réalisations nouvelles, soit pour les voiries anciennes d'améliorer la situation et de tendre vers une réelle prise en compte efficace du déplacement des piétons dans la ville.

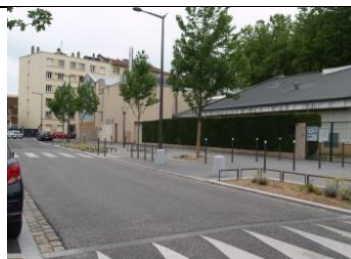
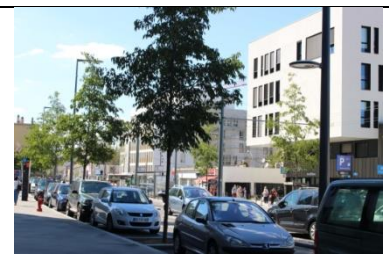
- ⚠ Pas de passage piéton à proximité immédiate des bâtiments publics ou des écoles. La traversée est à trouver soit dans les passages du carrefour le plus proche. Plus simplement, les passages sont décalés sur une centaine de mètres sans que les raisons en soient évidentes. D'où un risque de traversée anarchique et donc dangereuse

Rue Félix Brun est particulier : le passage a été déplacé lors du réaménagement de la rue, sans protection à la sortie. Même problème rue Léon Blum à Villeurbanne pour laquelle la traversée entre le Médipole et le bâtiment des consultations n'est pas protégé par un passage

- ☛ Passage piéton systématiques au droit, ou au plus près, des arrêts de bus/tramways et sorties métro.
- ☛ Privilégier, et réaliser, les aménagements de voirie et passages protégé en accord avec les cheminements naturels des piétons. Par exemple : passage piéton à proximité immédiate des bâtiments publics.
- ☛ Suppression des passages piétons inutiles, et pour certains, dangereux. C'est une incitation à ne pas respecter le passage piéton quand il est utile.
- ☛ Proposer des itinéraires piétons, balisés et minutés, permettant d'accéder à des lieux publics, des parcs, des écoles, etc.,. Le but étant une incitation à ne pas utiliser la voiture pour les courtes distances. Il ne s'agit pas de créer des voies piétonnes isolées, mais d'intégrer une déambulation piétonne facile, agréable et utile dans la ville.

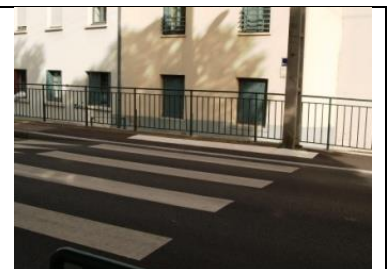
- ⚠ Passages piétons décalés par rapport à la continuité d'un trottoir ou d'un carrefour incitant le piéton à ne pas l'utiliser et donc à créer une situation de risque. Les deux exemples cités montrent bien ce genre de situation

Rue B Buyer (Lyon 5^{ème}) : un passage prévu pour l'accès à un magasin n'aboutit à aucune des entrées. Le passage n'est pas utilisé, les piétons traversent ailleurs !
Rue Joliot Curie (Lyon 5^{ème}) : le passage aboutit sur un trottoir impraticable

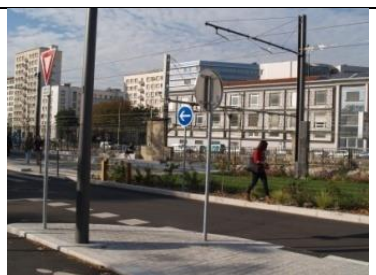
- ⚠ Les sorties de métro, et les arrêts de bus, ne sont pas systématiquement associés à des passages piétons, Ceux-ci sont, au mieux, situés plus loin au carrefour voisin, sinon absents.

Le cheminement piéton aux abords de la station du Lycée Colbert n'est pas respecté. Naturellement les piétons continuent le long du massif floral en direction de la Manufacture des Tabacs.

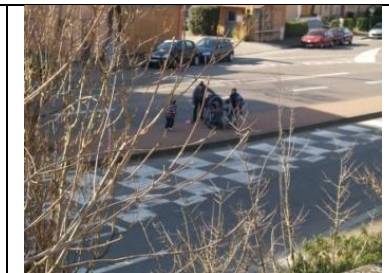
- ⚠ Le trajet « naturel » des piétons n'est pas pris en compte dans les aménagements de voiries conduisant à des situations dangereuses, voire parfois très dangereuses :

Cours Emile Zola à Villeurbanne, les élèves n'ont pas d'accès direct et protégé à l'entrée du groupe scolaire et devraient faire un détour. Ce qu'ils ne font pas et donc traversent dans la zone d'entrée du boulevard, alors que les voitures sont en phase de prise de vitesse. C'est une situation extrêmement dangereuse non réglée aujourd'hui.

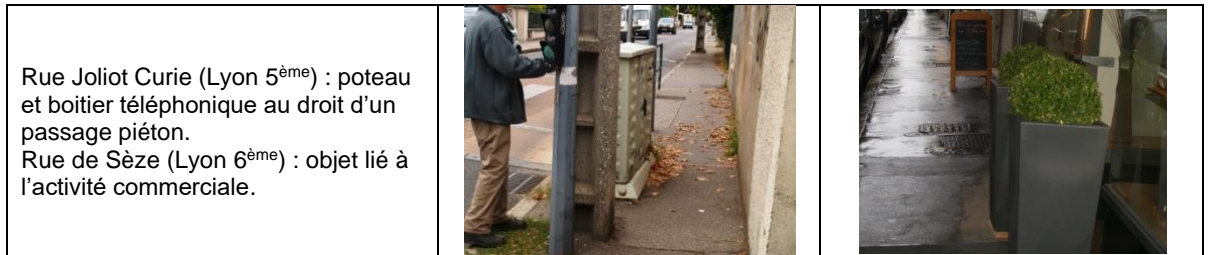
- ☛ Trottoirs encombrés par du mobilier urbain (poteaux, panneaux), privé (étal et terrasses) ou logistique (poubelles non ramassées ou retirées) qui gêne le cheminement normal et paisible des piétons, et plus encore les PMR et les poussettes. Les exemples montrent que l'impossibilité d'une déambulation continue, en particulier pour les PMR et les poussettes, conduit à utiliser la rue. Et ceci n'est pas seulement le fait de petites rues, mais aussi des grands axes.

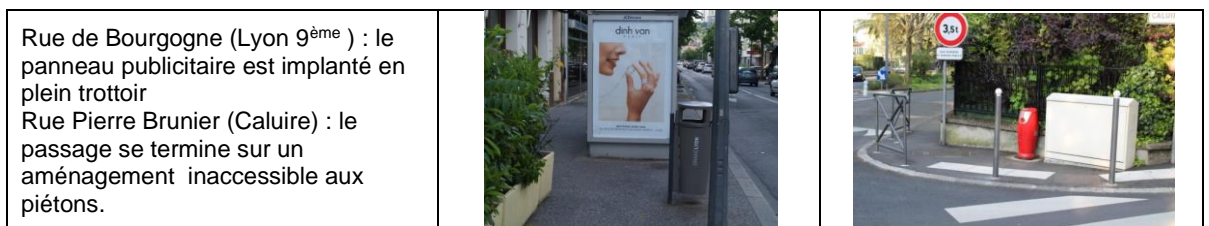
- ☛ Implantation, désordonnée, de mobiliers urbains, et parfois dans des zones à urbanisation récente, qui rend difficile ou empêche le maintien de la déambulation des piétons sur les trottoirs

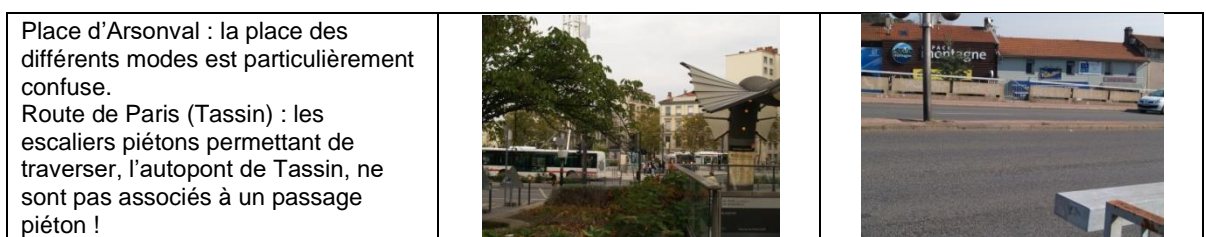
- Le cheminement protégé des piétons est illisible ou en contradiction avec à la déambulation naturelle, évidente ou rapide. Ce qui conduit les piétons, d'une certaine manière, à se mettre en danger. Exemple de la route de Paris, aux Trois Renards à Tassin : sur l'autopont, donc hors voirie domestique, avec deux escaliers face à face, incitant à traverser directement alors que le passage protégé est à plus de 150m. Le cheminement piéton est illisible. Soit on peut traverser, alors un passage piéton est nécessaire, soit la traversée est interdite et une barrière conduisant au passage piéton protégé par un feu tricolore est indispensable. La place d'Arsonval est tout à la fois un nœud urbain, un pôle multimodal et un centre de quartier. Son fonctionnement est difficilement lisible et conduit à une situation à risque pour les piétons La « multimodalité », si elle est inéluctable en ville, nécessite une étude appropriée pour éviter la confusion des modes et de ce fait l'émergence de risques pour les piétons.

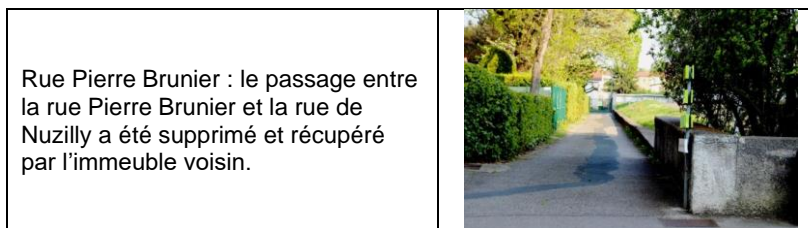
- ☛ Des passages piétons, anciens, sont supprimés dans le cadre de réalisations urbaines et conduisent à des détours pour les piétons.

- d'engager une réflexion, dans le cadre du PDU et du PLUH, pour multiplier les autorisations de passage diurnes dans les propriétés,
- de développer les propositions de cheminement piéton comme dans le 5^{ème} arrondissement
- de continuer la mise en œuvre d'informations relatives au temps et à la distance pour les différents lieux publics. A l'exemple de Villeurbanne pour le réseau des parcs et jardins, ou la proposition en cours d'étude sur Lyon.

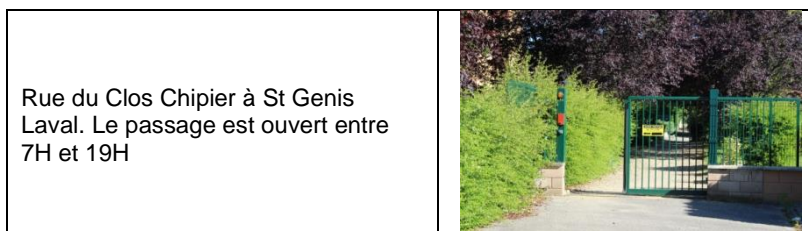
- ☛ Certains passages, privés ou publics, ont été maintenus avec des horaires d'ouverture, permettant le passage des piétons en journée et le maintien du caractère privé en soirée.

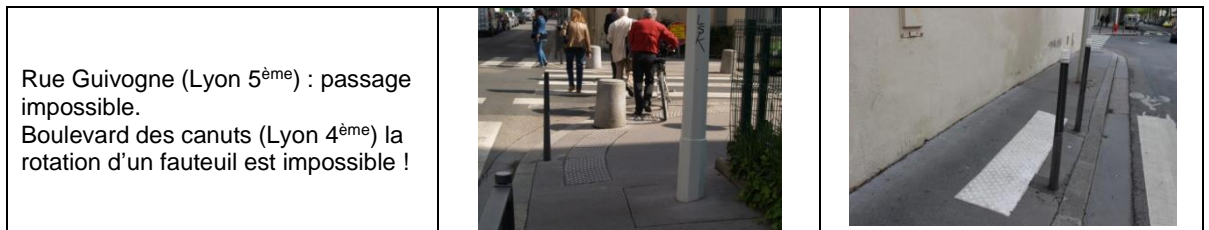
- ☛ Accès aux passages piétons entravés par des balises, des potelets ou des poteaux de signalisation voire des aménagements de caniveaux empierrés diminuant l'espace de passage, rendant impossible le passage, ou la rotation des fauteuils, des poussettes, des PMR

- le relèvement de la rue au niveau des carrefours pour privilégier la déambulation des piétons et des PMR est la solution efficace. Elle dissuade aussi le stationnement intempestif sans gêner le passage. Une mise à niveau doit être programmée sur les voiries anciennes et systématique dans les voiries nouvelles ou en requalification.

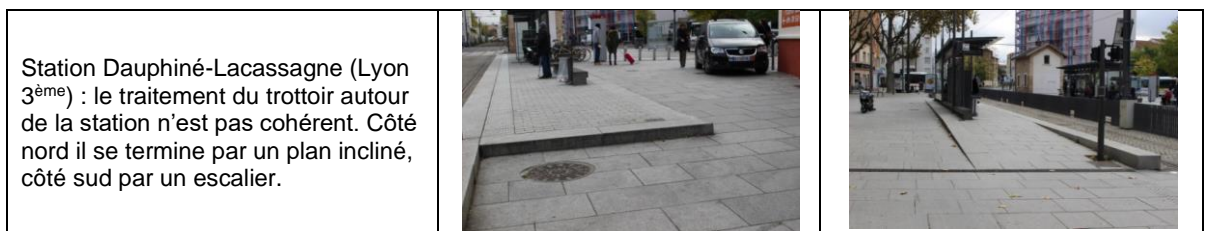
- ☛ L'accès aux trottoirs n'est toujours traité de façon cohérente et continue
