Cheminement piéton : Dysfonctionnements et propositions

Pour alimenter la réflexion sur ce thème, la commission « Piétons » de l'UCIL a entrepris une série de « Visites en marchant » dans différents quartiers et villes du Grand Lyon. Le premier objectif est de réaliser un bilan des dysfonctionnements qui sont la normalité du quotidien des piétons aujourd'hui, sans oublier les réalisations positives. Le second est de proposer des améliorations qui permettraient soit pour les réalisations nouvelles, soit pour les voiries anciennes d'améliorer la situation et de tendre vers une réelle prise en compte efficace du déplacement des piétons dans la ville

Ce document fait le point sur les premières « Visites en marchant » réalisées et notées ci-dessous

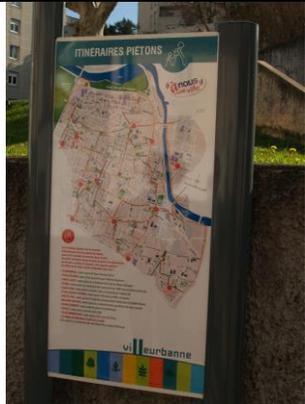
Villeurbanne a réalisé un réseau de cheminements piétons, renseigné en temps de parcours, qui relie les différents parcs de la ville.
Un plan est disposé au centre des différents quartiers et un fléchage minuté aux carrefours.

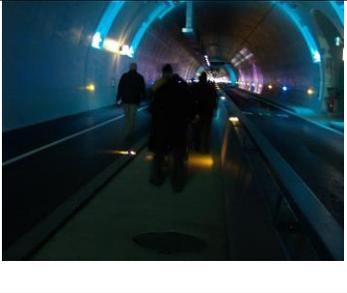
<p>Impossibilité de se croiser entre deux groupes sans empiéter sur la piste cyclable, ce qui, en outre, présente un risque du fait de la faible visibilité dans le tunnel</p>

- Doubler le trottoir en utilisant partiellement la piste cyclable pour ne laisser que la piste Saône Rhône et autoriser le passage des vélos sur la voie de bus dans le sens Rhône-Saône. (risque du à la faible visibilité)
- Supprimer la circulation du bus pour la transférer dans le tunnel routier et réaménager la voirie

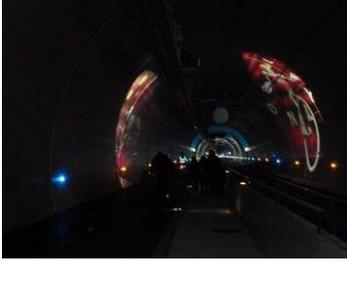
<p>Si la largeur du trottoir est bien normalisée, son utilisation est différente de celle d'une voirie urbaine. En effet dans une rue, il y a en général deux trottoirs ce qui double la capacité, ce n'est pas le cas ici.</p>
<p>Visibilité dans le tunnel, aspect piéton Les animations, projetées sur les murs, pour qu'elles soient visibles, conduisent à supprimer l'éclairage du tunnel pour ne laisser qu'un éclairage de positionnement</p>

<p>La visibilité des personnes est insuffisante et limitée à quelques mètres et la pénombre conduit à une sensation d'anxiété, voire d'appréhension pour certains, amplifiée par la durée de la traversée. Ce phénomène est, par ailleurs, amplifié par le fait que l'attention est occupée par les animations Par ailleurs, ce manque de visibilité pose question quant à la conformité avec les règles concernant la circulation des PMR</p>

Oui, peut-être, mais pas au détriment de la visibilité de déambulation. Une solution possible, mais dont la faisabilité et la pertinence sont à étudier, serait de placer un éclairage indirecte, vers le sol, en continu le long de la piste piéton à une hauteur telle qu'elle ne perturbe pas totalement la vision des animations (1,2 m environ)

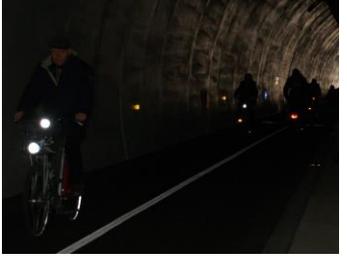
<p>Visibilité dans le tunnel, aspect cycliste Environ 60% des cyclistes n'ont pas d'éclairage sur leur vélo</p>

Pour les cyclistes, un meilleur éclairage du tunnel réduirait fortement le risque, mais une information sur la nécessité de l'éclairage des vélos doit être rappelée à l'entrée du tunnel.
